EXP. No. 08001315300120220027400

RESPONSABILIDAD CIVIL CONTRACTUAL

DEMANDANTE: EDIFICIO CANTA LUNA PH

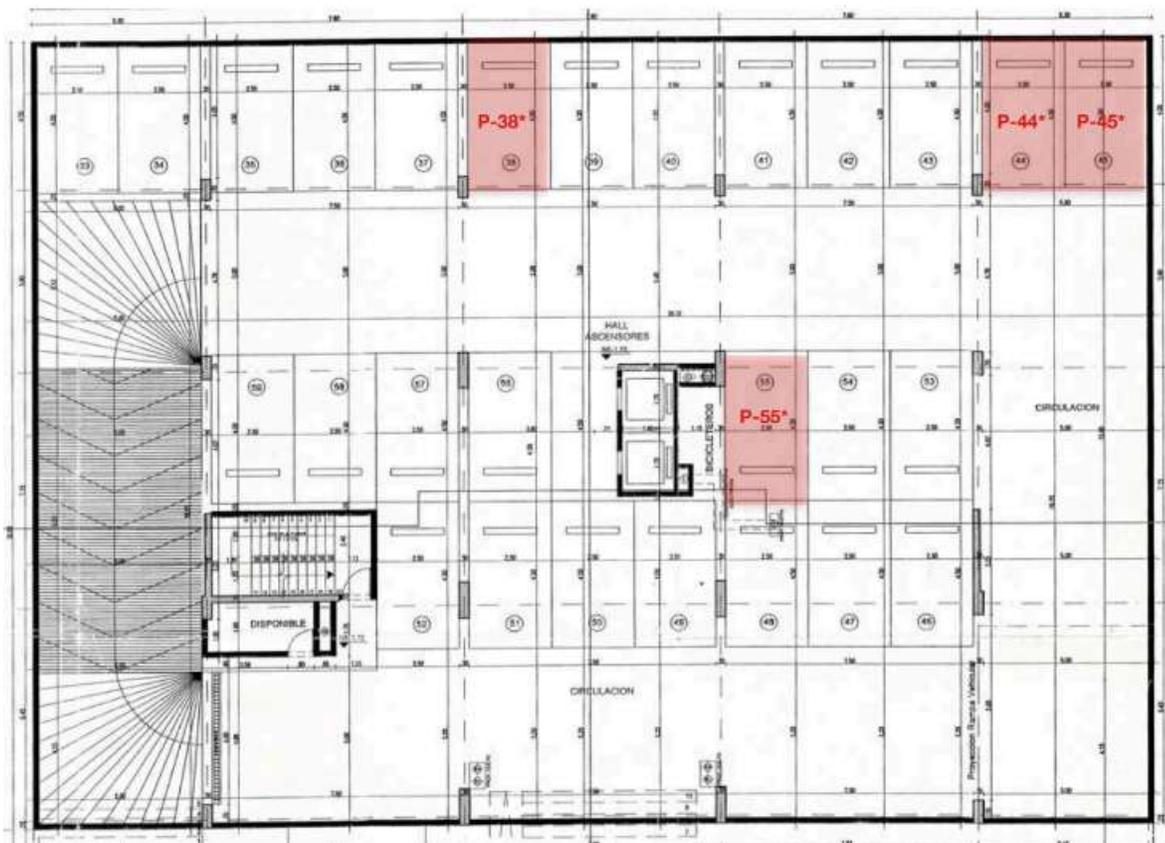
PLANTA SEMISÓTANO

ESTACIONAMIENTOS VISITANTES_13 UND.

Parqueadero No 60 no cumple dimensiones (2,40m x 4,50m) debió ser 2,50m x 4,50m

ESTACIONAMIENTOS RESIDENTES_27 UND.

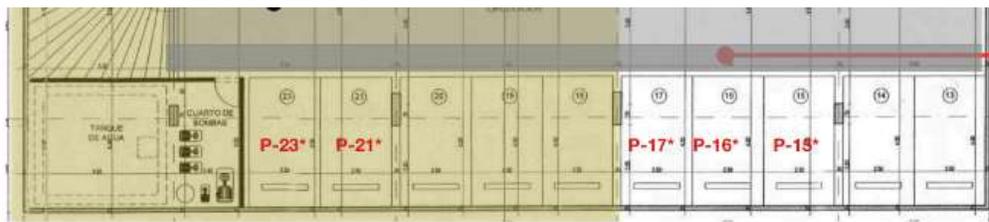
PARQUEADEROS DE RESIDENTES 15 - 16 - 17 - 21 - 23

Parqueadero No 17 no cumple dimensiones (2,28m x 4,50m) debió ser 2,50m x 4,50m

LOS PARQUEADEROS NO 15-16-17-. INVADEN LA CALLE CENTRAL AL TENER EL ANCHO DE LA VÍA (4.43 ML) MENOR A LA ESTIPULADA EN LA NORMA (5.00 ML), LO QUE CONLLEVA QUE SOBRESALGAN LOS VEHÍCULOS, OCUPANDO PARTE DE LA CALLE DE CIRCULACIÓN, DIFICULTANDO EL PASO DE OTROS VEHÍCULOS Y EL INGRESO, SALIDAS Y GIROS DE MANIOBRA DE LOS VEHÍCULOS DE LAS CELDAS CORRESPONDIENTES HACIENDO DEL USO UN RIESGO Y PROCLIVES A ACCIDENTES.

Vias De Acceso A Las Celdas De Estacionamiento. Los parqueaderos No 15-16-17-, invaden la calle central al tener el ancho de la vía (4.43 ml) menor a la estipulada en la norma (5.00 ml), lo que conlleva que sobresalgan los vehículos, ocupando parte de la calle de circulación, dificultando el paso de otros vehículos y el ingreso, salidas y giros de maniobra de los vehículos de las celdas correspondientes haciendo del uso un riesgo y proclives a accidentes.

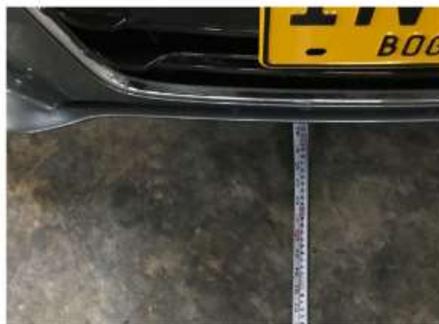
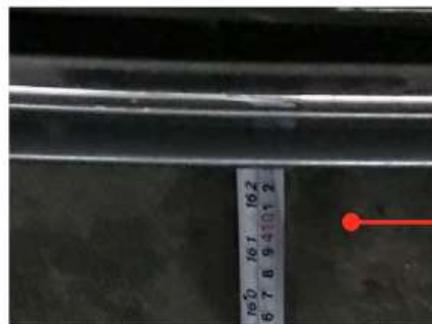
NO CUMPLIR LA DISTANCIA MÍNIMA RECOMENDADA PARA LA MANIOBRA DE ACCESO (5.00 ML) A LOS PARQUEADEROS 15-16_17-21-23. OCASIONÓ EL INCUMPLIMIENTO DE LOS REQUISITOS DE FUNCIONALIDAD, SEGURIDAD E IDONEIDAD DE LAS CELDAS CITADAS, DEFECTOS QUE DIFICULTAN EL ACCESO VEHICULAR.

EXISTE RIESGO DE ACCIDENTE AL MOMENTO DE ENTRAR O SALIR DE LAS CELDAS DE PARQUEADEROS Y CON OTROS VEHÍCULOS AL CIRCULAR POR ESTAR INVADIDA LA VÍA DE CIRCULACIÓN CON DIMENSIONES MENORES (4.10ML) A LAS RECOMENDADAS (5.00ML) VER FOTOS ANEXAS.

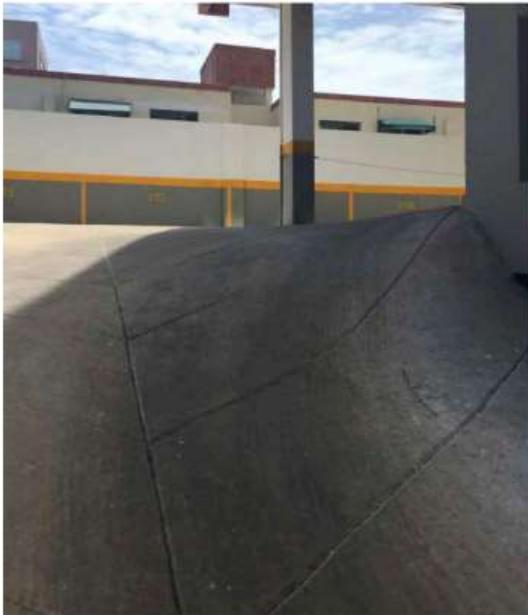
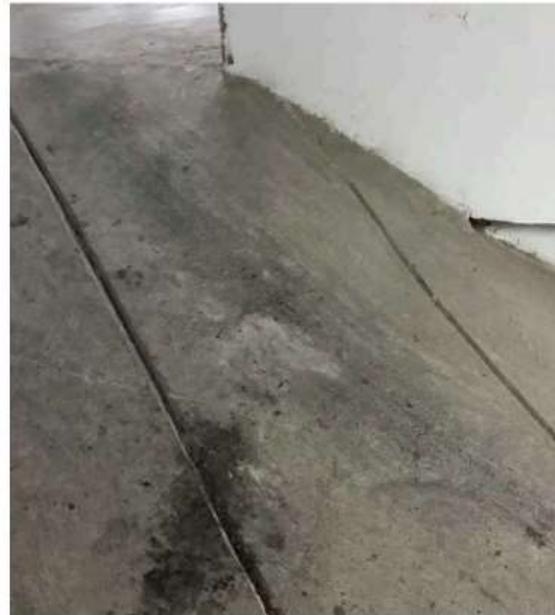
RAMPA VEHICULAR EXTERIOR EDIFICIO CANTALUNA

Las rozaduras, los rasponazos en la parte inferior de la carrocería, las marcas presente en el pavimento de la rampa y el temor de los propietarios de golpear el bumper o los bajos de los vehículos, con riesgo de accidente, revela la envergadura de los defectos que impiden el normal uso conforme al destino de la cosa, convirtiendo su utilización en ciertamente irritante y molesta.(ver Diagrama 1).

La rampa del parqueadero del edificio Cataluna no cumple con el radio de giro, lo cual es visible los rallones en el piso.

Sobre la deficiente ejecución de las rampas de acceso a los garajes tal y como están construidas son de << difícil utilización >> por lo que debe entenderse como un << Vicio de Construcción >>. Se trata de defectos de importancia que perjudican el fin o función principal de la misma. Son defectos en la construcción que ocasionan el incumplimiento de los requisitos de seguridad y funcionalidad exigidos por la norma.

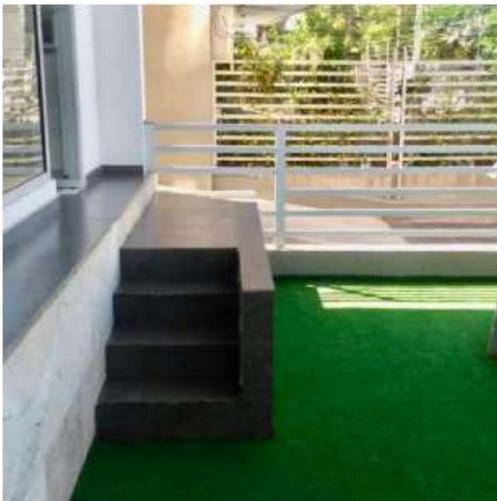
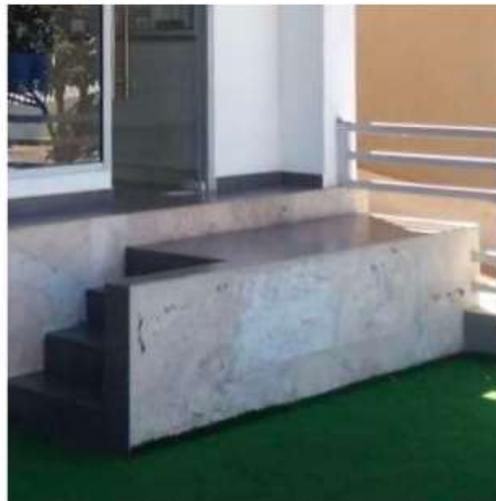
LA CONSTRUCTORA OMITIÓ LA INSTALACIÓN DEL PASAMANOS EN LA ESCALERA EXTERIOR DE ACCESO AL EDIFICIO, SIN CONSIDERAR LAS CONDICIONES DE SEGURIDAD INSTAURADAS PARA PERMITIRLE SU USO SEGURO. VER POT ARTICULO 553 <<...DEBERÁN CONTAR CON PASAMANOS PARA DISCAPACITADOS Y PERSONAS DE LA TERCERA EDAD.>>

Accesibilidad La constructora omitió la instalación del pasamano en la escalera exterior de acceso y en la escalera que conduce a la zona de juegos infantil, sin considerar las condiciones de seguridad recomendadas para permitirle un uso seguro.

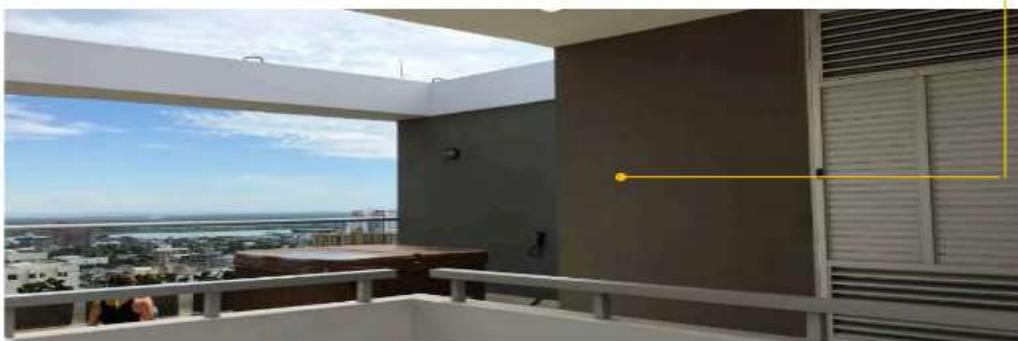
UBICACIÓN DE LOS ASCENSORES DE ACUERDO A PLANOS APROBADOS

ESTADO ACTUAL DEL ÁREA RECREATIVA PLANTA 10º ALTILLO SIN INSTALACIÓN DE ASCENSORES, OMITIENDO LAS CONDICIONES DE VENTAS SEÑALAS A LOS PROPIETARIOS Y DE CUMPLIMIENTO DE LICENCIA, PLANOS APROBADOS Y CONDICIONES DE ENTREGA OFERTADAS.

“En la publicidad y los planos aprobados que el ascensor llegaba hasta el piso 10° El ascensor no llega al piso 10, dejando, sin posibilidad de acceso a este servicio al piso 10°.
